北海道マラソン2023にお ける2走者の準実時間軌 跡取得/可視化公開実験 の報告

北海道リージョナルリサーチ
CPS研究室

実証実験の概要

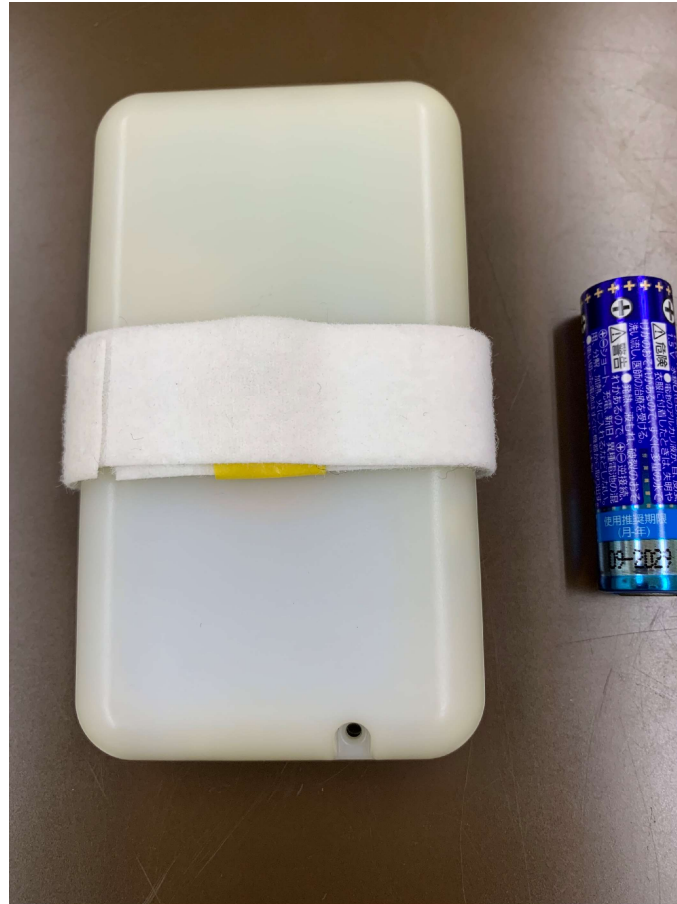
端末写真

N氏の軌跡取得に用いた端末。大きさを示すのに単3電池と並べている。端末は単4電池3個を内蔵している。端末にはゴムバンドで磁石を外から密着させている。バンドと磁石を外すことにより電源が入る。

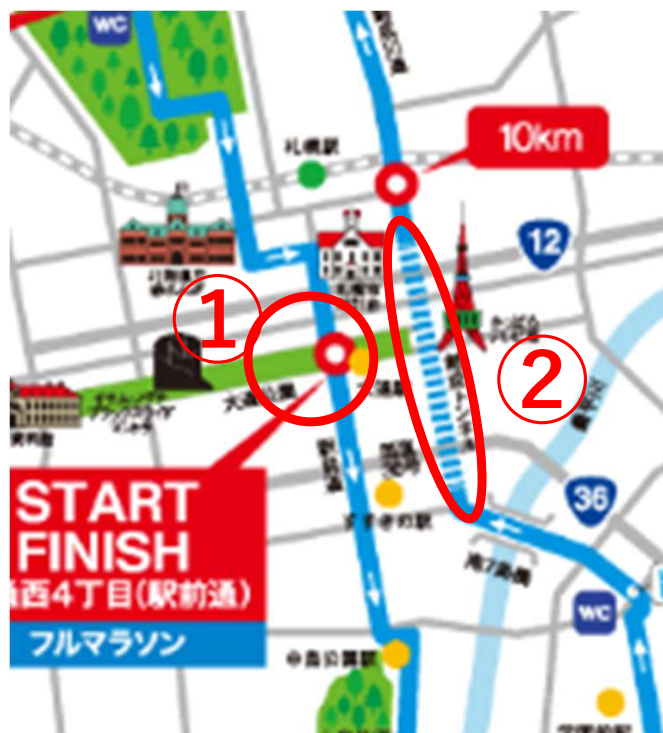
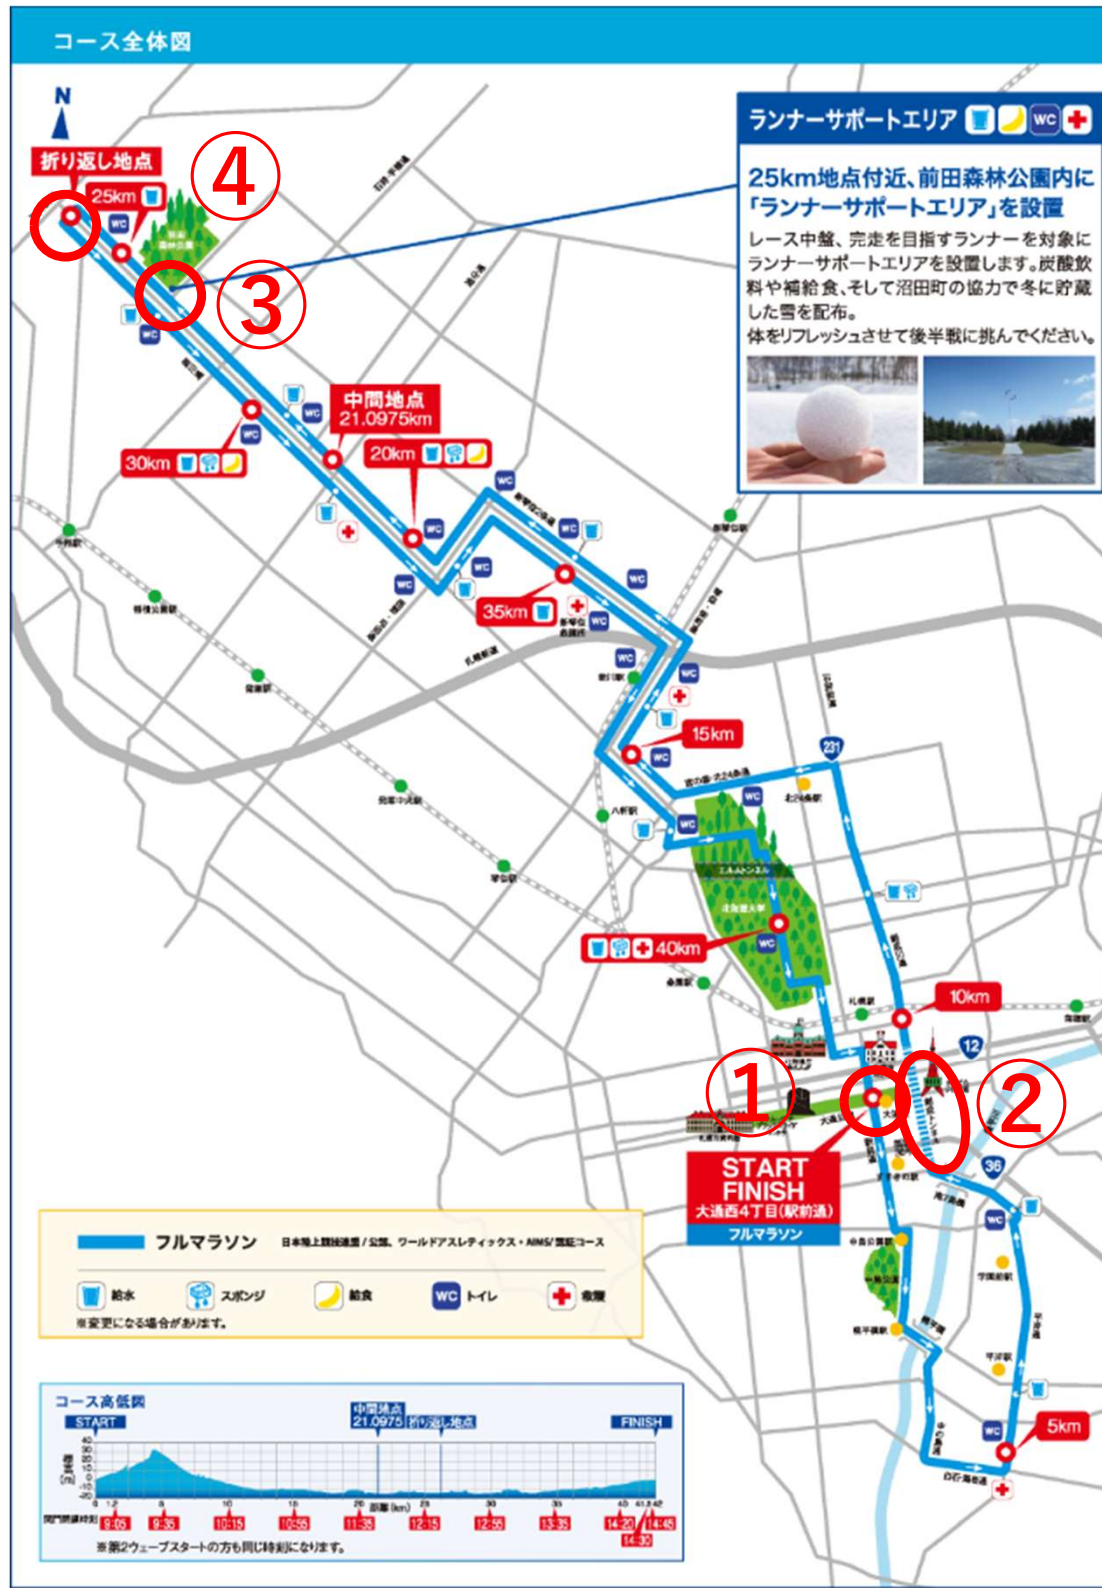
北海道マラソン 2023のコース

- ① スタート・ゴール地点
- ② 創成トンネル
(アンダーパス：コース地図上では破線)
- ③ 給水地点
- ④ 折り返し点

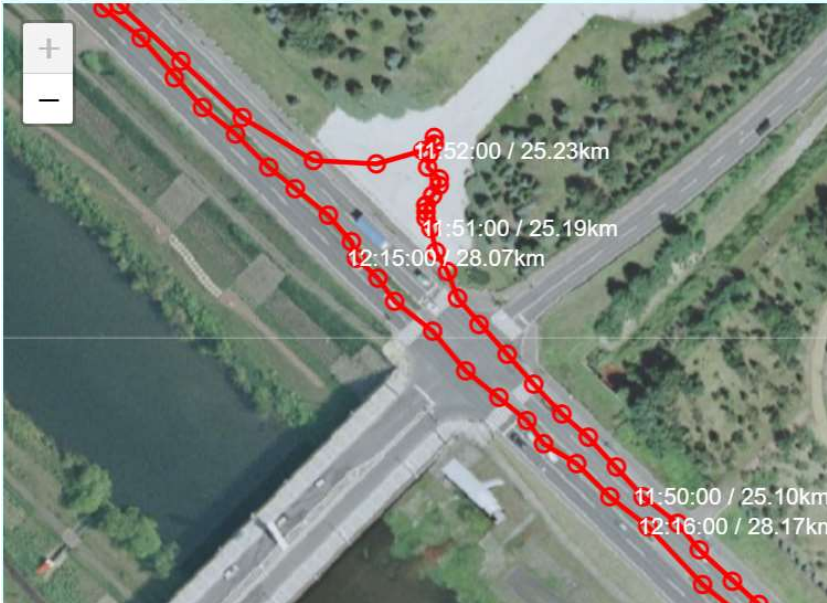
N走行軌跡

最大量子化誤差を 1 m にしたことにより、給水地点での両者の行動の違いが明確に把握できる。N氏は給水のみを行ったが、A氏はその他もここでピックアップした。

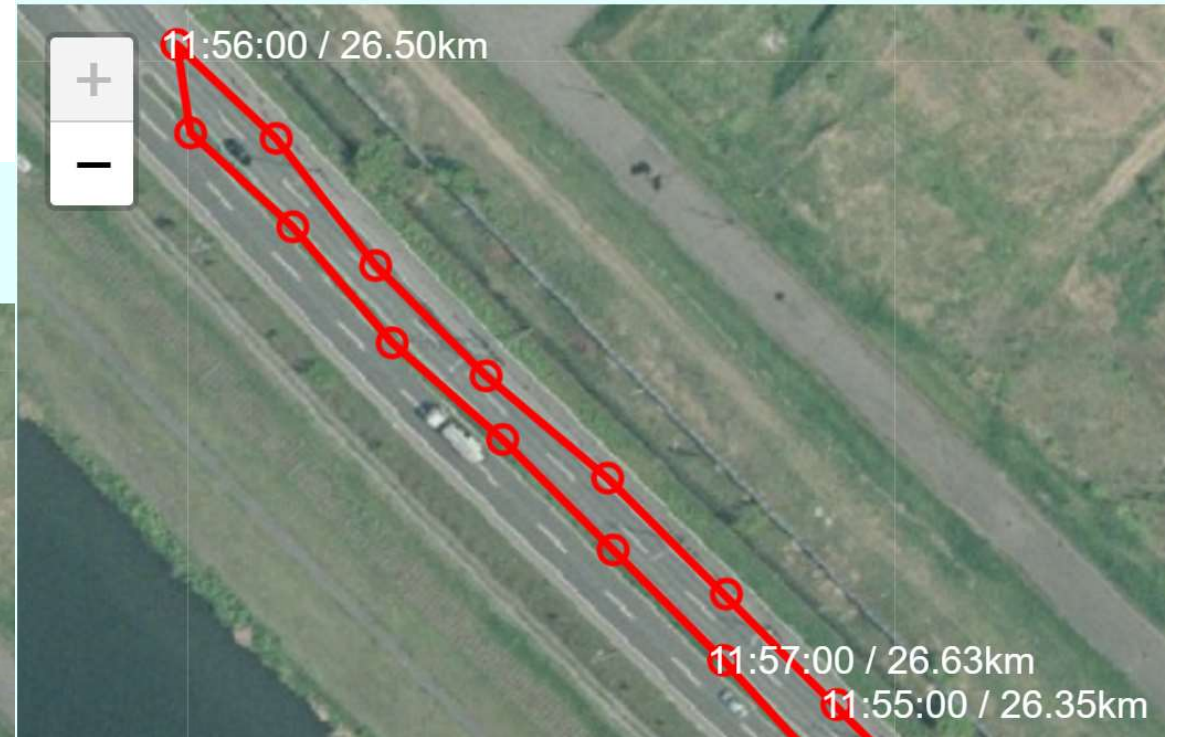
A走行軌跡

右側通行で右下から折り返し点に入り、反対車線に移って戻っていた軌跡がよく取れている。

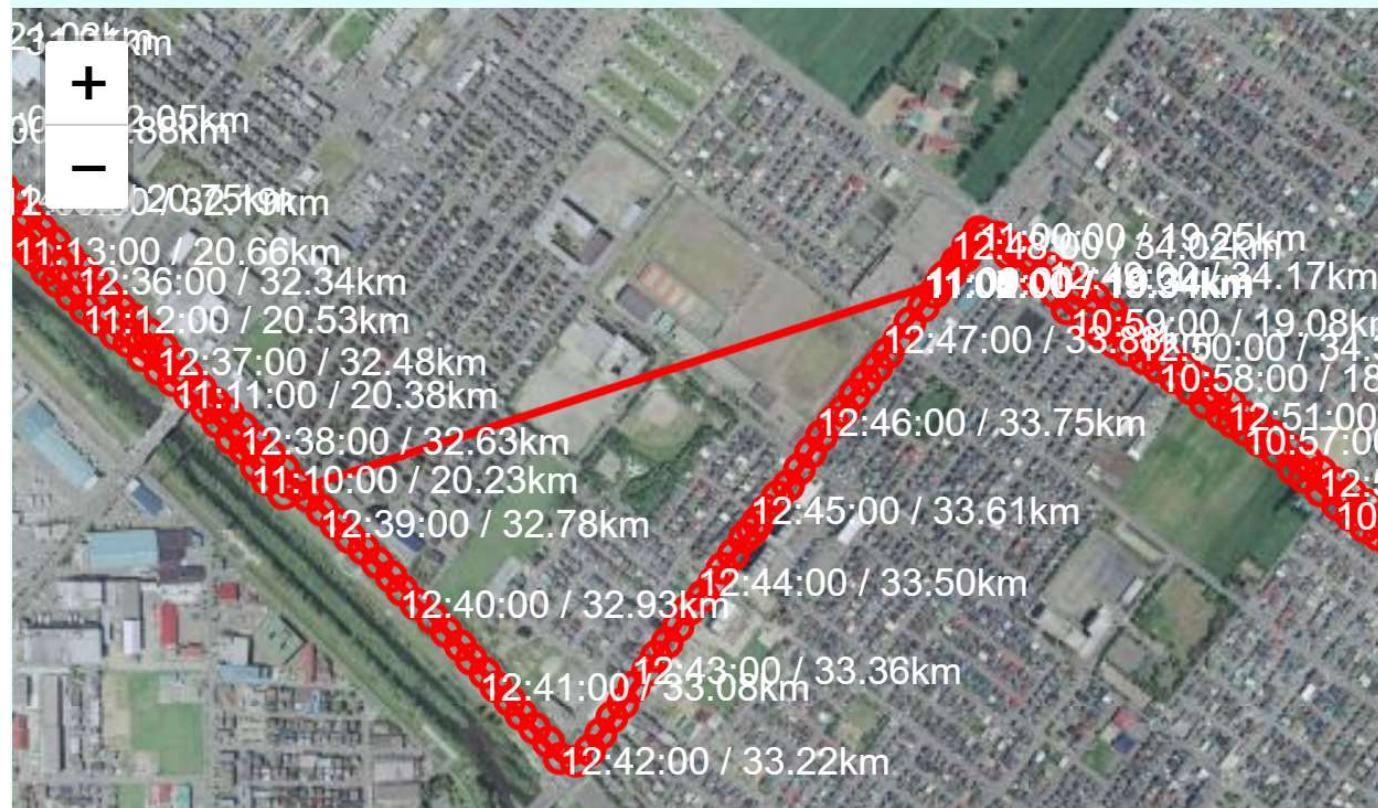
A走行軌跡

A氏の端末におけるデータ取得ミス （往路の11：01～11：10）

原因は現在究明中。N氏の端末は電磁スイッチを採用して外部にスイッチのノブが出ないが、A氏の端末は機械式スイッチを採用していることが原因の可能性はある。

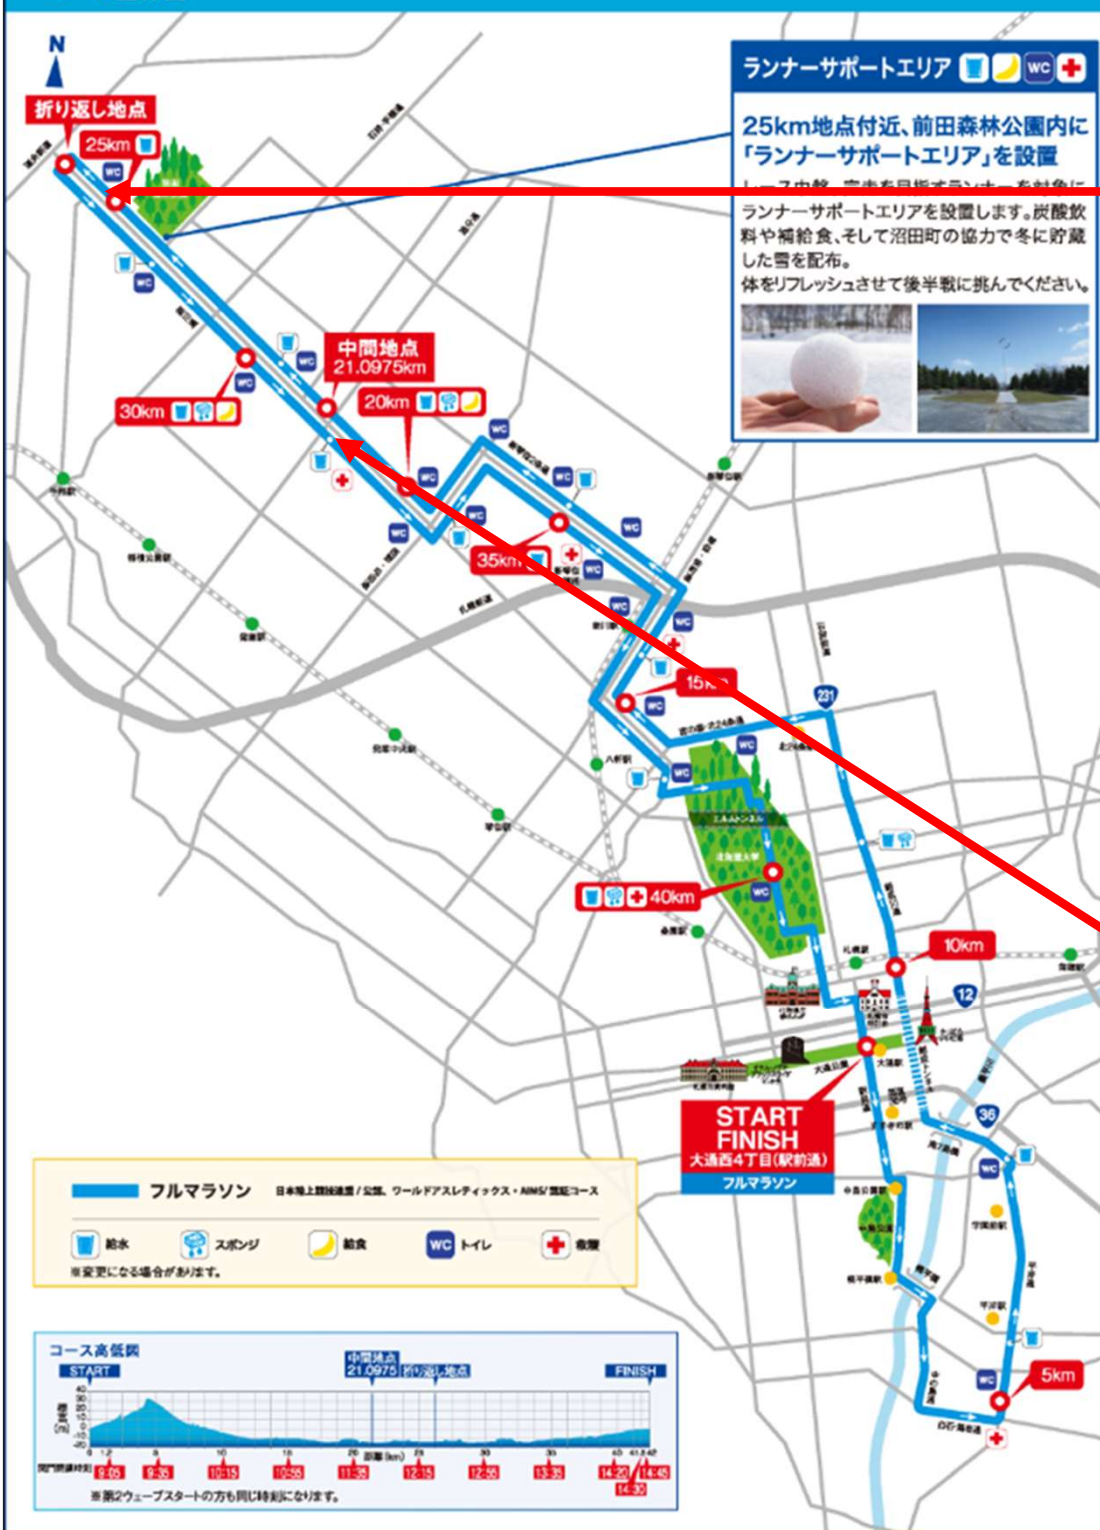
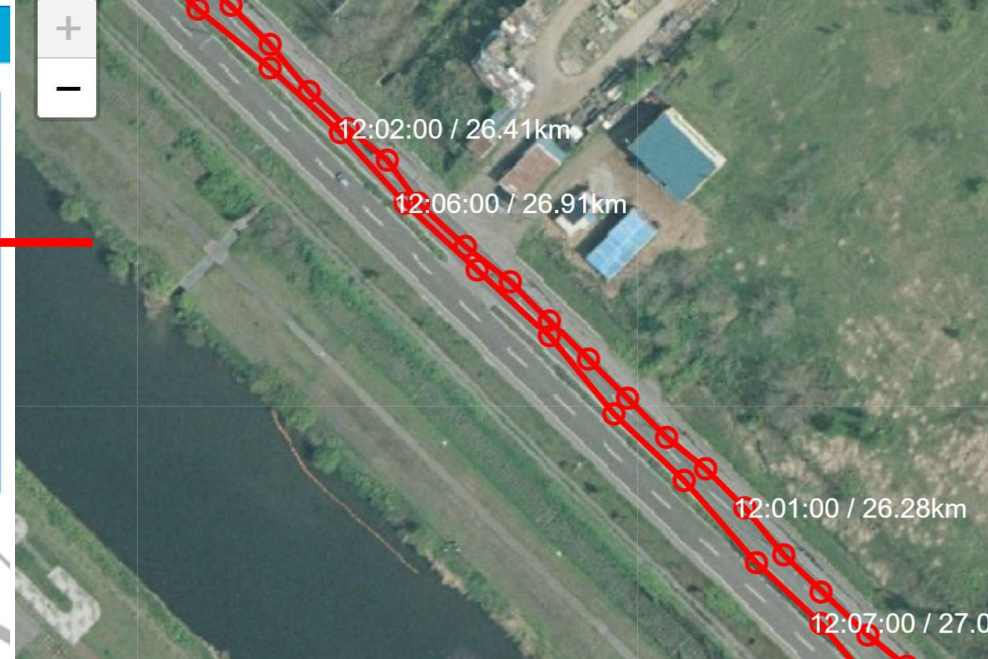
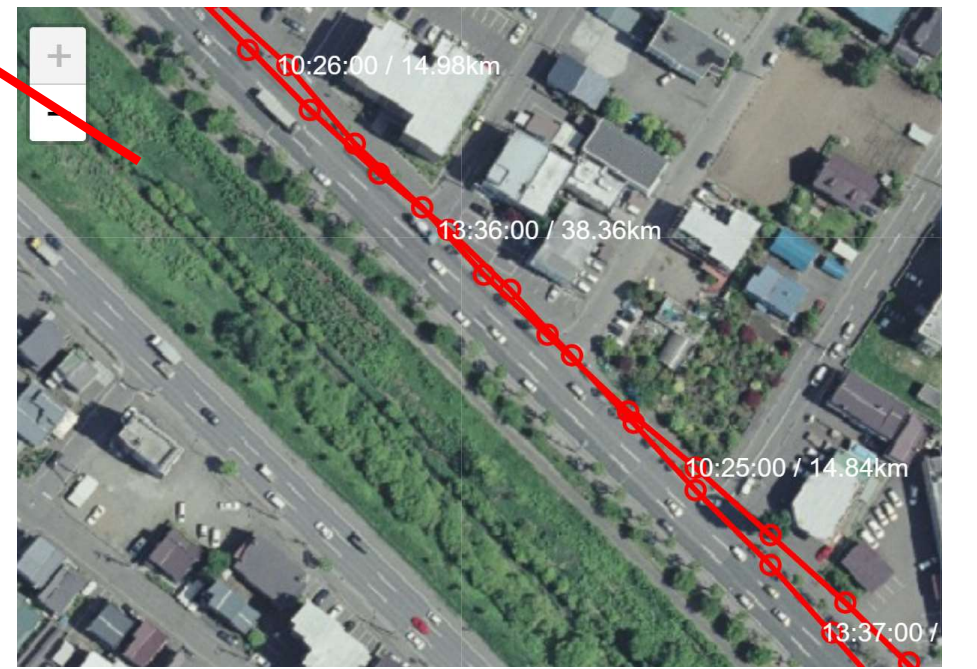
コース全体図

往路、復路共に北川車線内？軌跡Nを示すが、軌跡Aも同様。往路復路が近接する区間はあるが、往路が復路の南側になることはない。

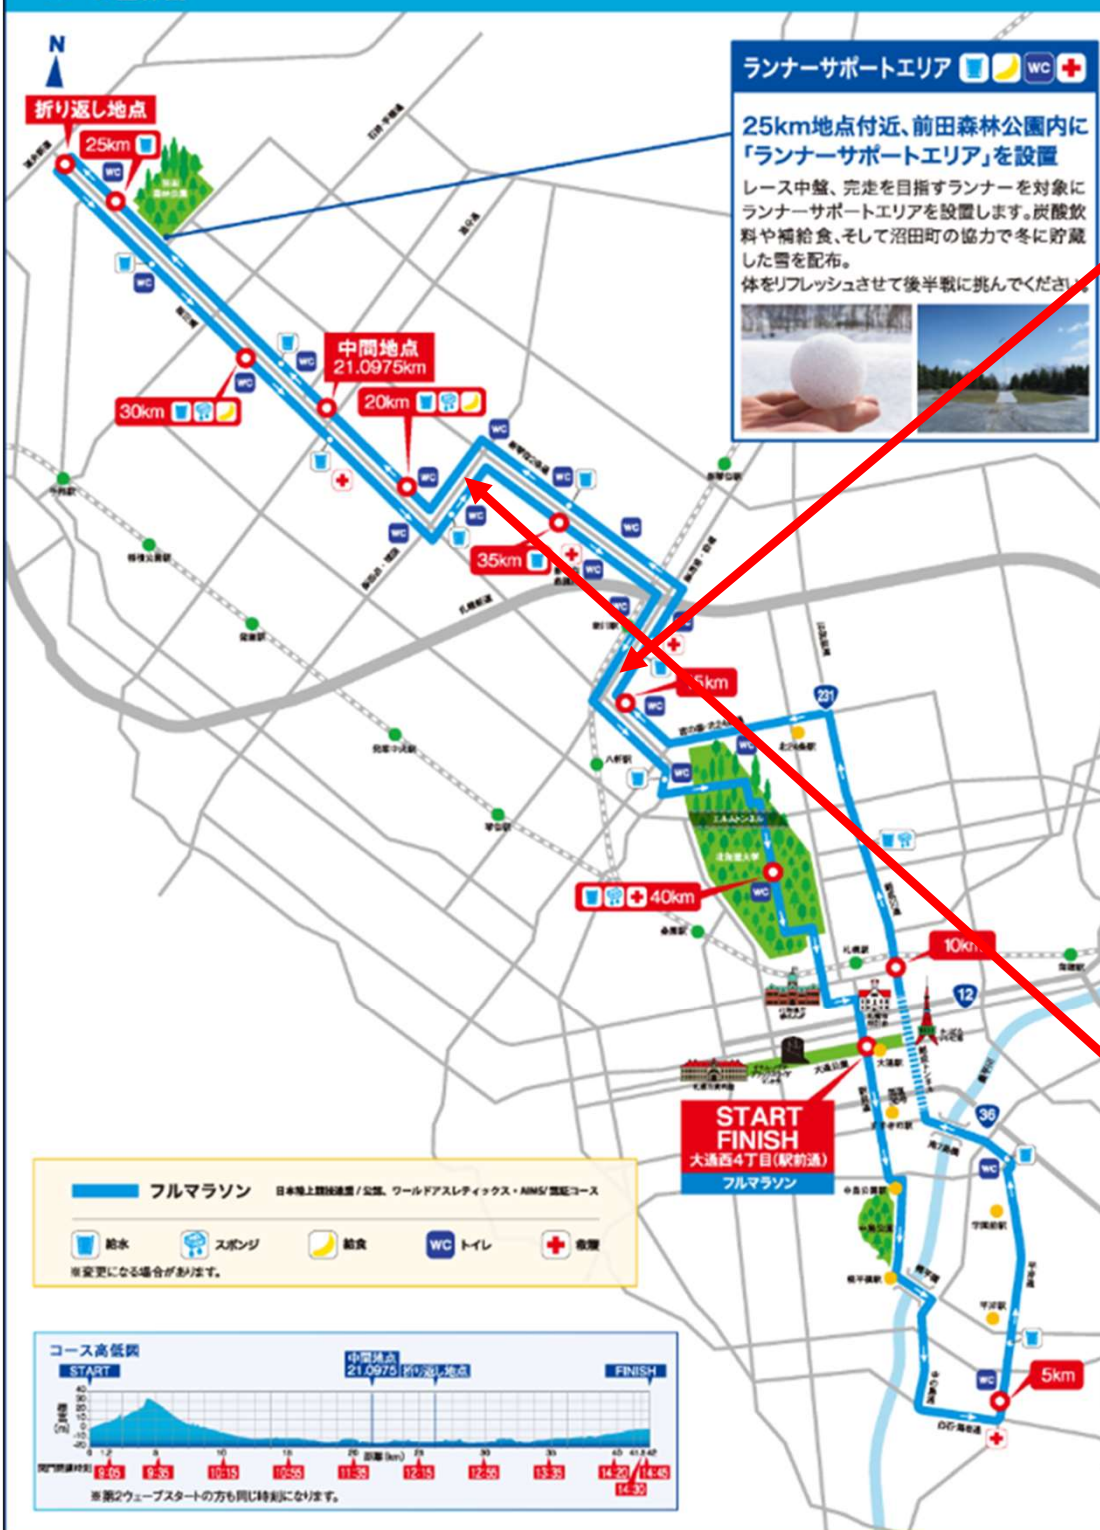
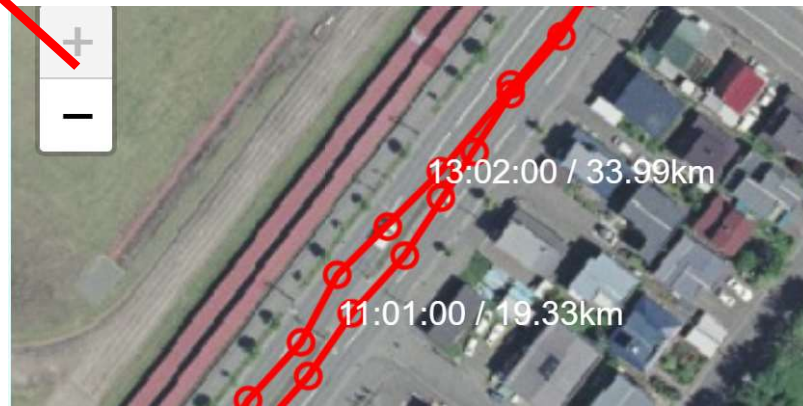
コース全体図

上図(下図)では本来、復路が往路の西側(東側)に来るべきところが、東側(西側)に来ている。下図では両者が重なる区間もある。軌跡Nを示すが、上図の場所では軌跡Aも同様。下図の場所の軌跡Aはデータ欠落があり比較ができない。

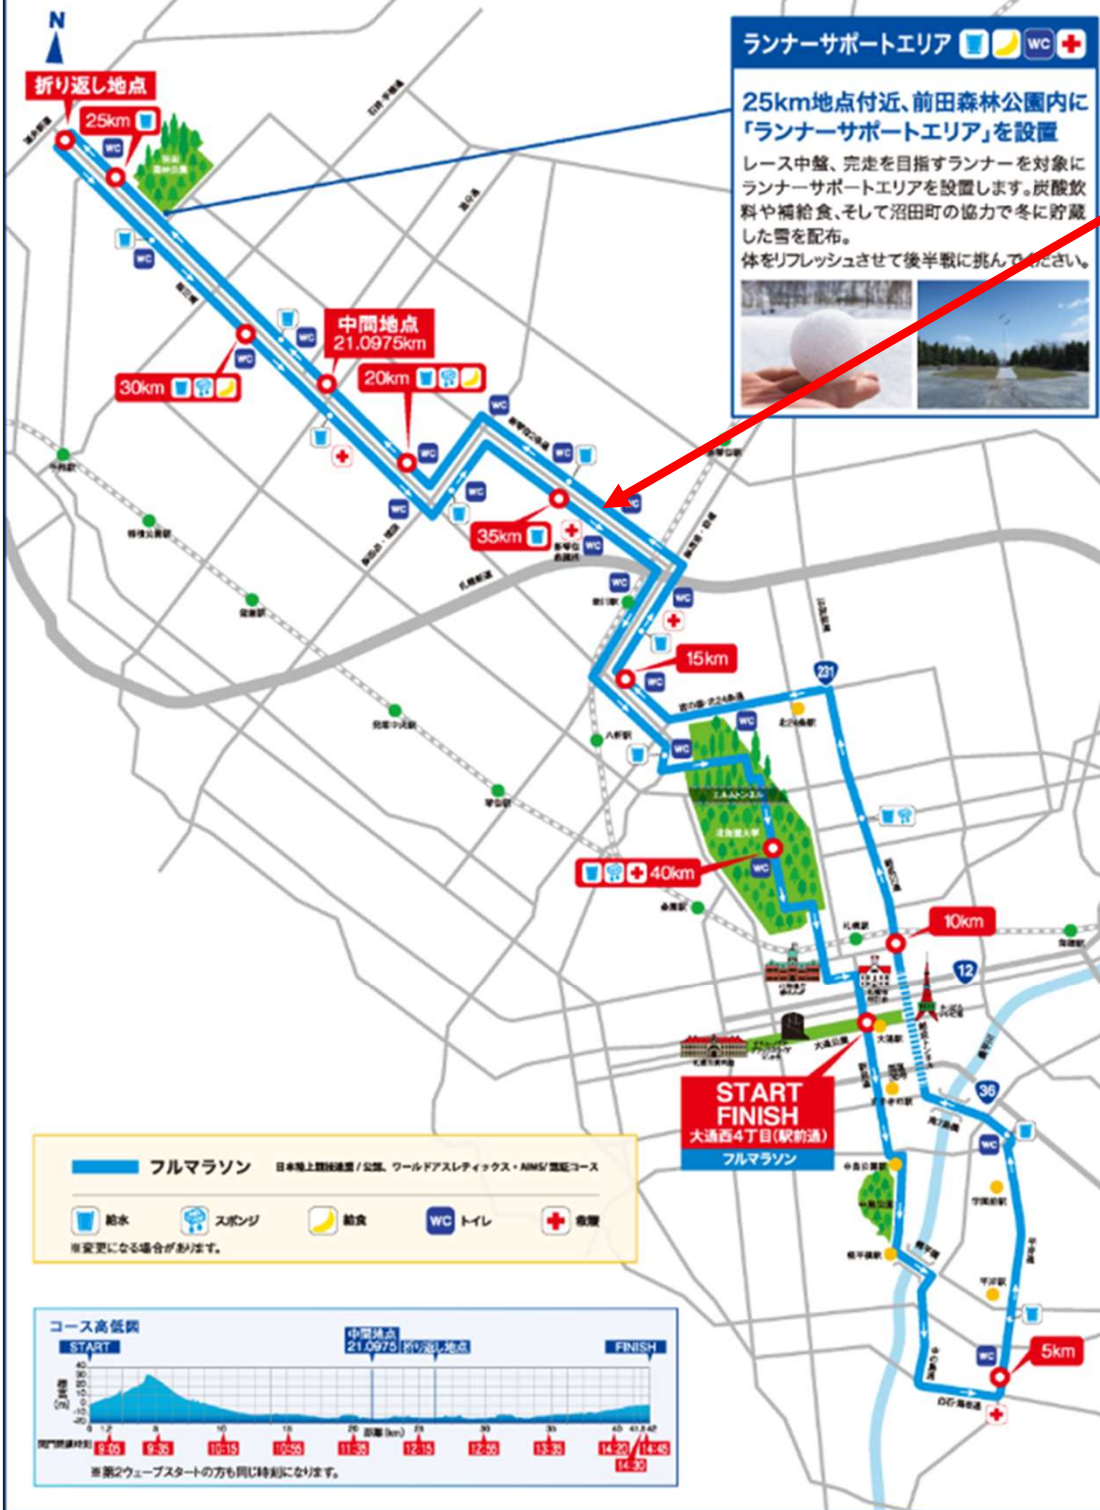
コース全体図

A氏の軌跡では、この場所で、本来、復路が往路の南側に来るべきところが、北側に来ている。N氏の軌跡では、この場所では往路復路が近接することはあっても位置関係が逆転することはない。
